Auf den Spuren einer fast 100jährigen Pionierarbeit

Das Perrondach am Bahnhof Oberwinterthur sollte einem Facelifting unterzogen werden. Zum Beginn waren von der Originalkonstruktion, welche bei einem früheren Eingriff verkleidet wurde, nur drei Holzstützen zu sehen. Unter der Deckenverkleidung kam eine einzigartige Holzkonstruktion zum Vorschein.

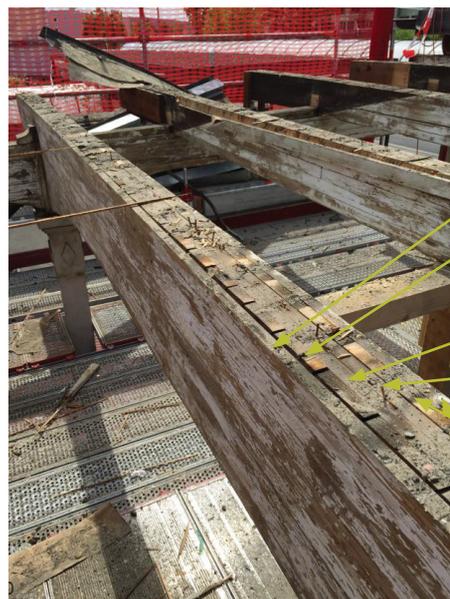
Trägerquerschnitt:

Die Träger bestehen aus sechs einzelnen Lagen Brettern. Die einzelnen Lagen wurden miteinander vernagelt, die letzte Lage wurde verleimt. Die Deckfurniere unten sind mit Holznägeln und Leim befestigt.

- Decklamellen horizontal
- Stehende Lamellen mit unterschiedlicher Schräge je nach Anforderung und Lage
- Kernlamelle horizontal
- Kernlamelle horizontal, die Stösse sind versetzt zur anderen Kernlamelle
- Stehende Lamellen mit unterschiedlicher Schräge je nach Anforderung und Lage
- Decklamelle vernagelt mit der zweiten Lage von hinten
